# **AVALIAÇÃO DO RISCO DE SOBREAQUECIMENTO EM EDIFÍCIOS DECORRENTE DE INTERVENÇÕES DE REABILITAÇÃO**

Caso de estudo

Dissertação submetida para satisfação parcial dos requisitos do grau de  
**MESTRE EM ENGENHARIA CIVIL — ESPECIALIZAÇÃO EM CONSTRUÇÕES**

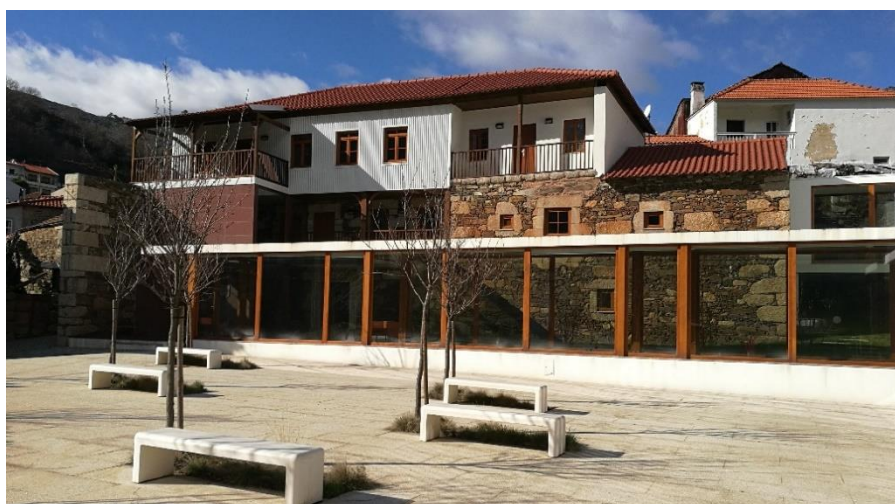
Fig. 9 - Edifício histórico intervencionado (CIMI)

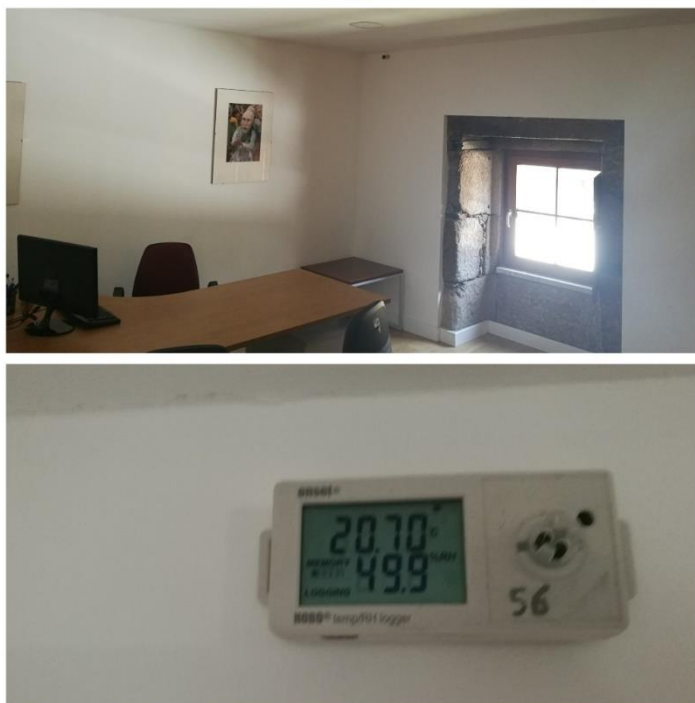
Fig. 15 – Interior do escritório e localização do sensor no piso 1

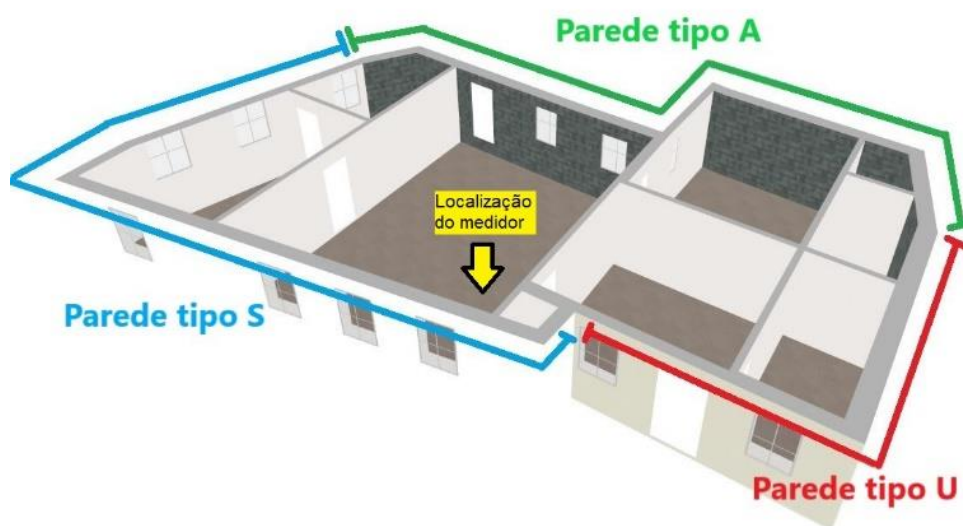
No esquema seguinte é possível verificar a posição dos três tipos de panos de parede. Virado a sul e poente, encontra-se a parede do tipo S. A parede do tipo U, encontra-se repartida entre sul e nascente. Já a parede do tipo A, constituída essencialmente por pedra, apenas encontra-se unicamente virada a Norte.

Fig. 18 – Identificação do tipo de paredes no piso 2 do edifício antigo

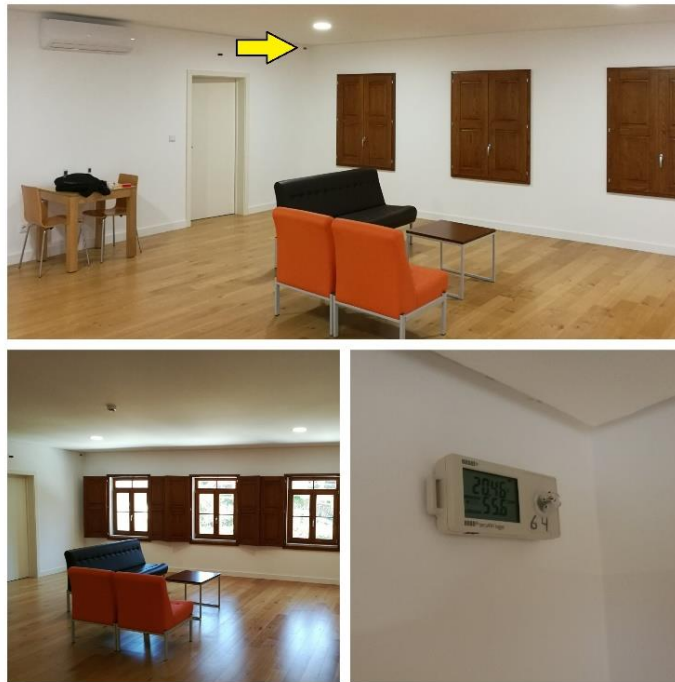
Fig. 19 – Sala comum no piso 2 e localização do sensor

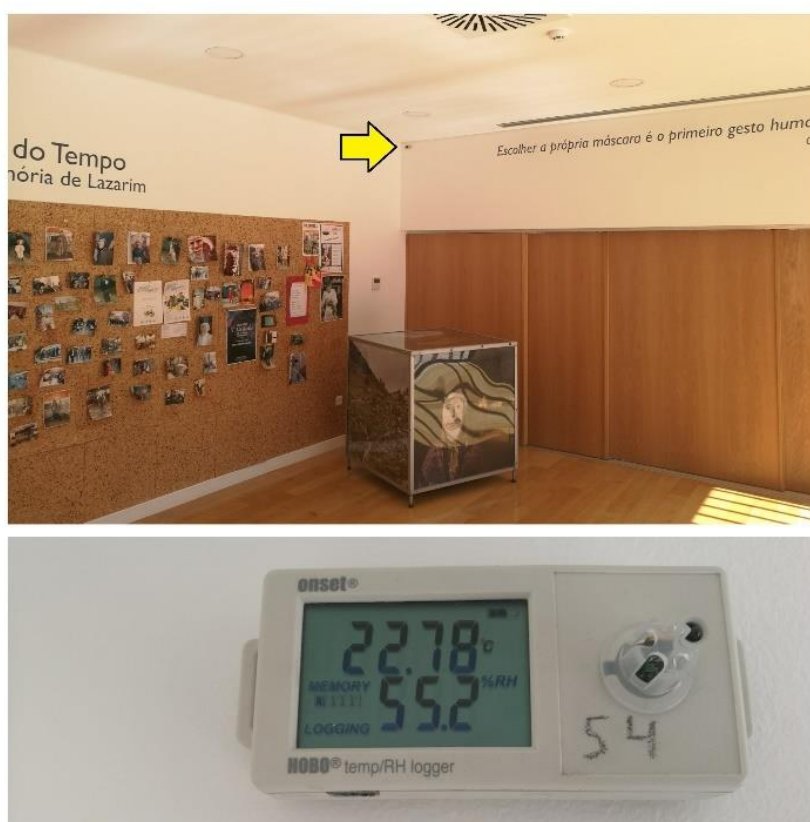
Fig. 21 – Interior do compartimento no edifício novo e colocação do medidor

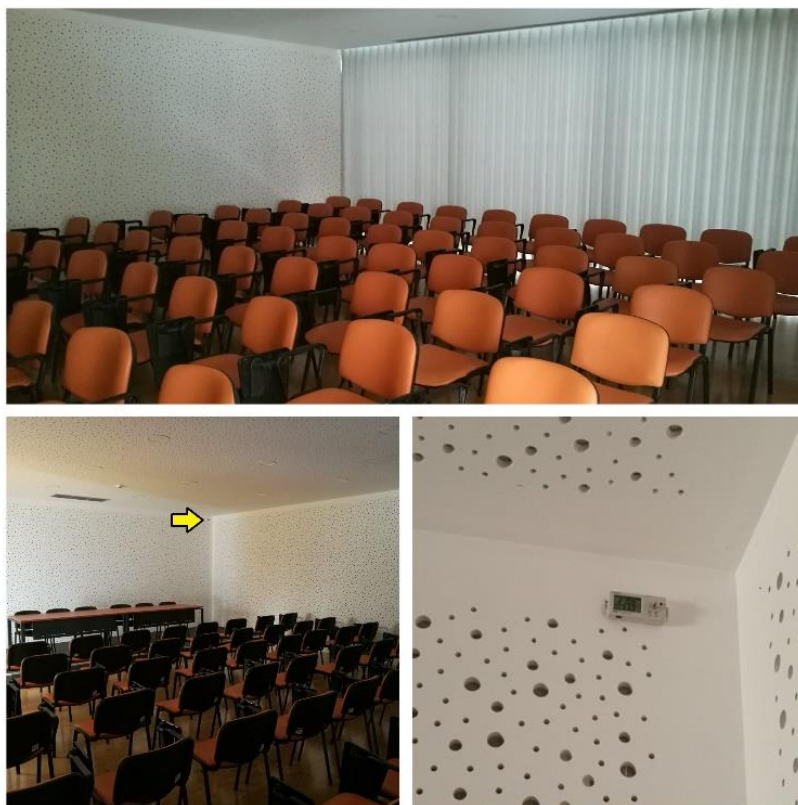
Fig. 23 – Interior do auditório com indicação da localização do sensor

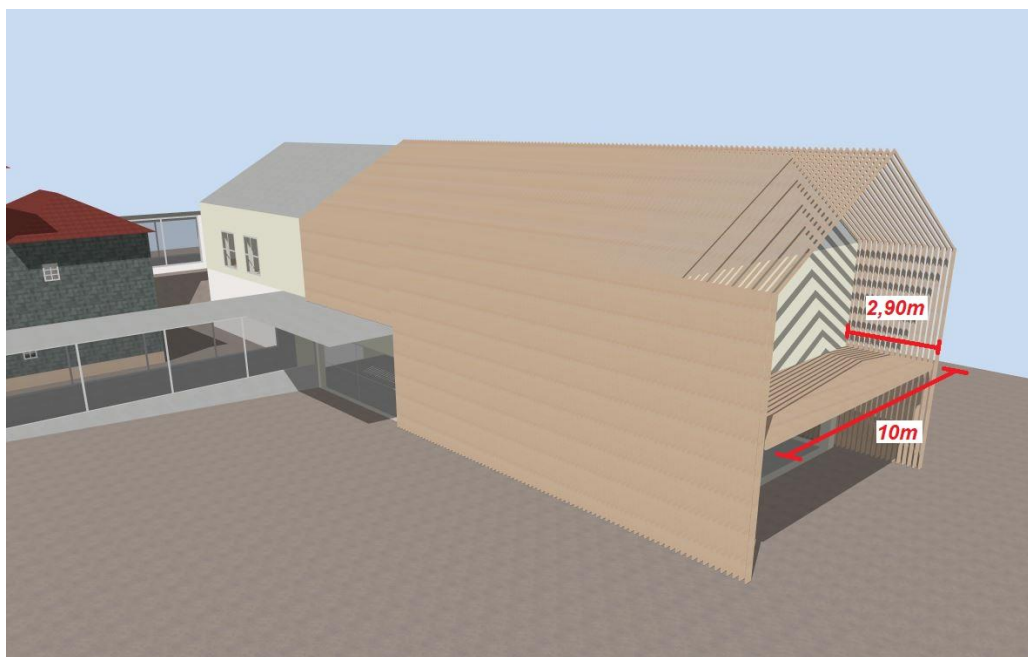
Para tal, foi desenhada uma pala para sombreamento da fachada a sul (junto à zona 4) com as dimensões segundo a figura 85.

Fig.85 – Sombreamento no edifício novo às 15h do dia 15 de julho com as dimensões da pala proposta
